ANÁLISIS DE LAS HUMEDADES DE UN MONASTERIO

ESTUDIO DE LAS HUMEDADES DETECTADAS EN UN MONASTERIO
DEL SIGLO XV LLEGANDO AL DIAGNÓSTICO DE SU POSIBLE ORIGEN.

POR *Vanesa Asenjo Mongín, arquitecto técnico del Ayuntamiento de Madrid, y
M^a Pilar Nasarre de Goicoechea, José Pedro Gutiérrez Jiménez y Rafael Piñeiro
Martínez de Lecea, del Instituto de Ciencias
de la Construcción Eduardo Torroja*

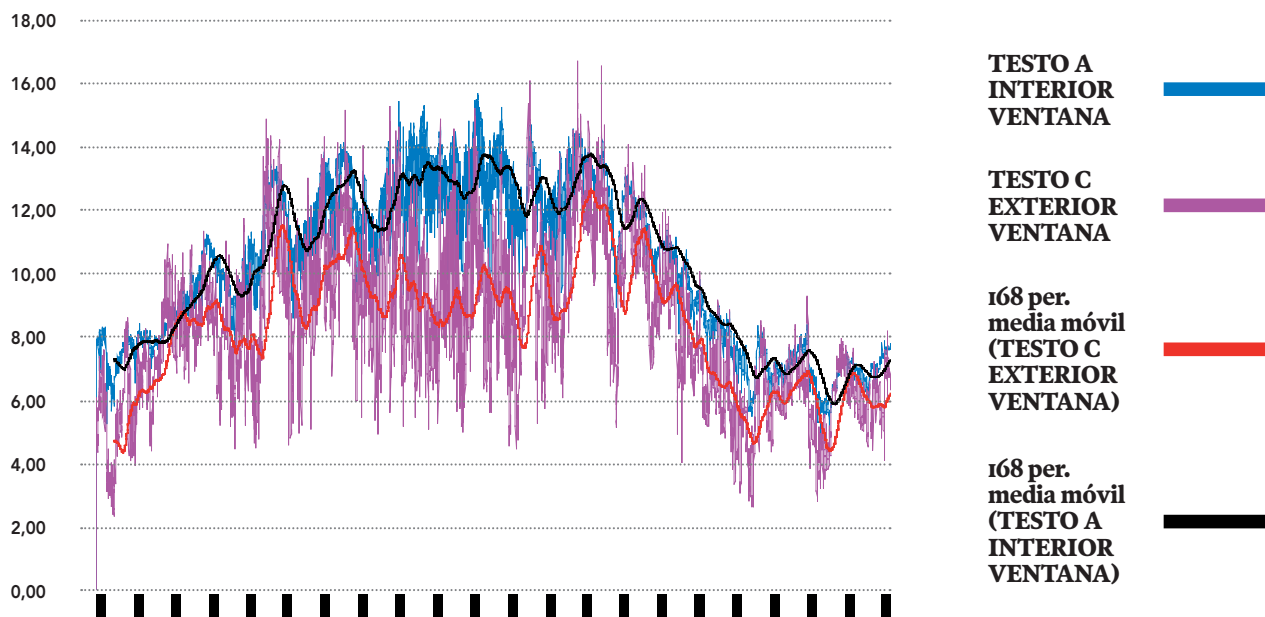
TERMOHIGRÓMETROS DE REGISTRO DE HUMEDAD Y TEMPERATURA

diversos recintos o locales en diferentes periodos para, de esta manera, obtener información complementaria por comparación con los datos del interior del refectorio (ver gráfico arriba).

Análisis de los resultados. En el registro de temperaturas del interior del refectorio no se han observado variaciones significativas entre distintos puntos del local. Además, la temperatura interior se mantiene muy constante a lo largo del día, con intervalos de variación diaria de 2 a 3° C. Por el contrario, el intervalo de fluctuación de la temperatura exterior, tanto diaria como anual, es mucho más amplio.

Del análisis de los datos registrados se desprende que la ventilación del interior del refectorio es pequeña. Se produce principalmente por la apertura de alguna ventana o puerta, sólo a ciertas horas del día.

En resumen, se ha comprobado que el refectorio presenta una gran estabilidad térmica aportada por la gran inercia térmica de sus muros y la reducida ventilación del local a lo largo del día.

El comportamiento de éste frente a la humedad es similar en algunos aspectos al que manifiesta con respecto a la temperatura. Si analizamos los valores de humedad relativa registrados, conviene destacar la estabilidad de los valores del ambiente en su interior, que oscila siempre en torno al 60%-90%, a pesar de las variaciones exteriores.

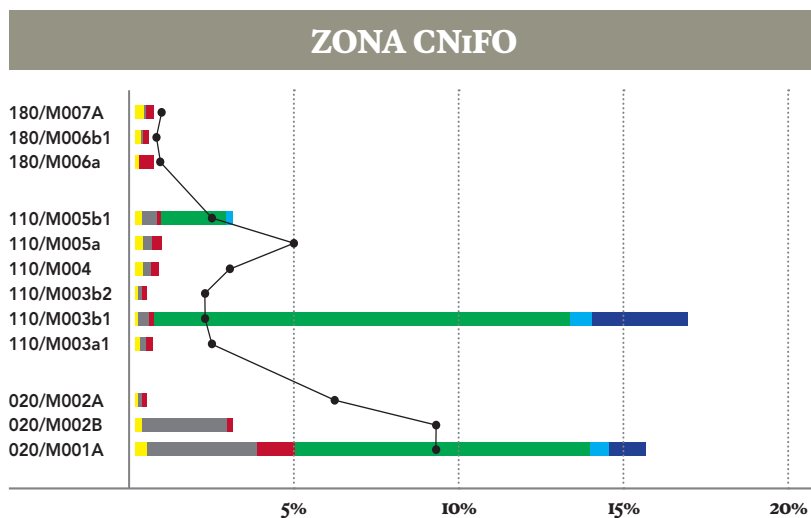
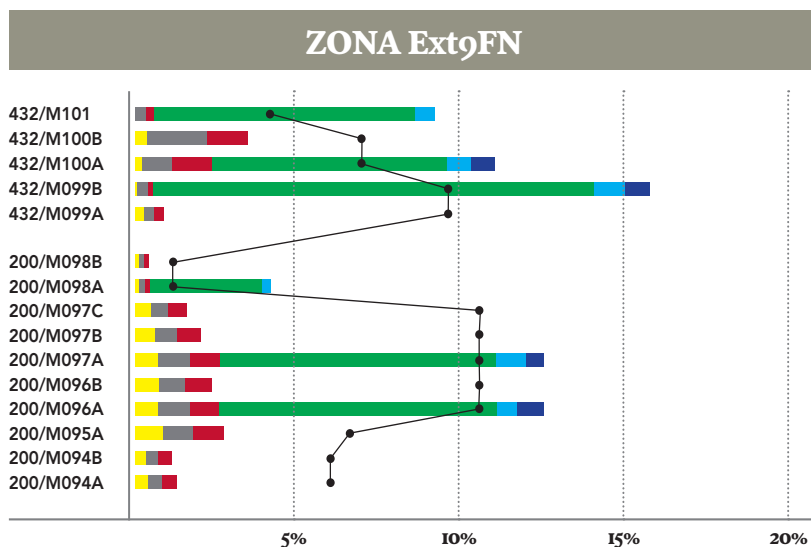
DATOS DE EXTRACCIONES Y MUESTRAS

extracción, se pasa a analizar los resultados. El análisis no sólo se hace de manera individual para cada punto, sino que se relacionan diferentes puntos de extracción próximos, para completar el análisis con la comparación de sus resultados.

Del análisis de los resultados del muro sur del refectorio, que lo separa del claustro nuevo, muro oeste del claustro nuevo y muro medianero entre el refectorio y el local continuo, se extraen las siguientes conclusiones (ver plano muro sur, 1):
